CENTRO UNIVERSITÁRIO DE BRASÍLIA – UNICEUB
FACULDADE DE TECNOLOGIA E CIÊNCIAS SOCIAIS APLICADAS – FATECS
CURSO DE ENGENHARIA CIVIL

**CONTROLE DE RECALQUE DURANTE A EXECUÇÃO DE EDIFÍCIOS NO
DISTRITO FEDERAL**

Trabalho de conclusão de curso
apresentado como requisito para
obtenção de bacharel em Engenharia
Civil, do curso de Engenharia Civil da
Faculdade de Tecnologia e Ciências
Sociais – FATECS do Centro Universitário
de Brasília.

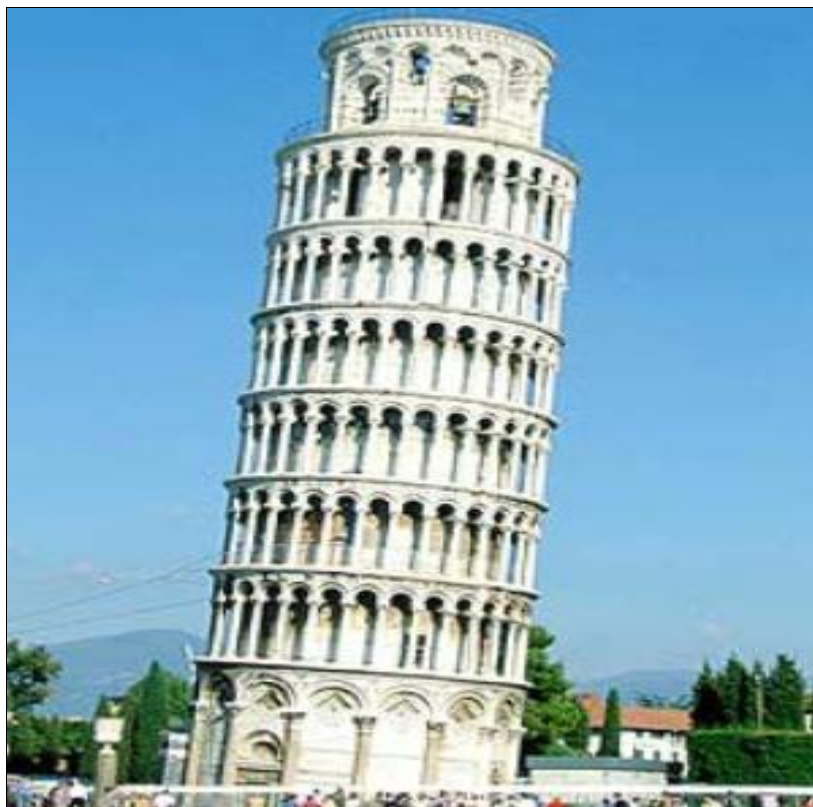
Figura 13 - Torre de Pisa.

A Torre de Pisa é talvez o mais famoso exemplo de recalque. Localizada na cidade de Pisa, Itália, a sua construção teve início em 1174. Tinha o objetivo de abrigar os sinos da catedral de Pisa. Esta torre sofreu desde o início de sua construção problemas com recalques maiores de um lado do que do outro. (OLIVEIRA JR., 2010). Segundo Gusmão (2006), a inclinação da torre já chegou à aproximadamente 6°. Na figura 13 a seguir, pode-se visualizar a inclinação da mesma.

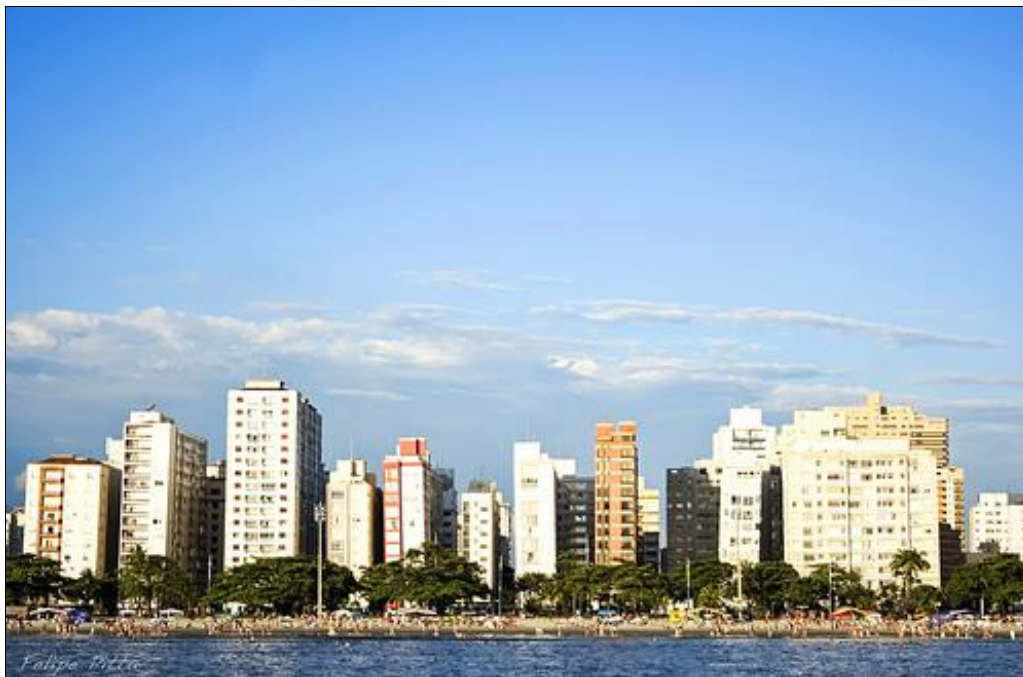
Outro exemplo da ocorrência de recalques são os prédios localizados na orla de Santos, no estado de São Paulo. O solo de Santos é composto principalmente por uma camada de areia, e logo abaixo uma camada significativa de argila marinha cuja consistência é fraca. Os prédios na orla de Santos, foram em sua maioria construídos apoiados na camada de areia, buscando baixar o custo e o tempo de obra. Esta decisão acabou provocando um assentamento da edificação, e consequentemente a

Figura 14 - Prédios em Santos sofrendo Recalque Diferencial.

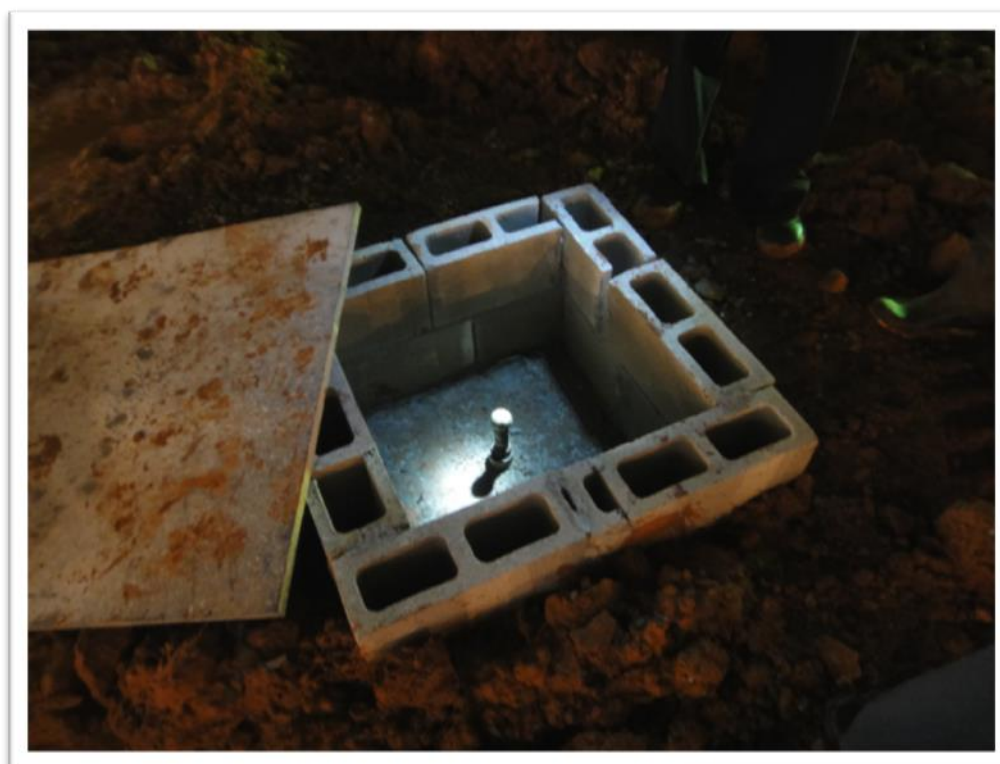
Figura 17 - Benchmark Executado.

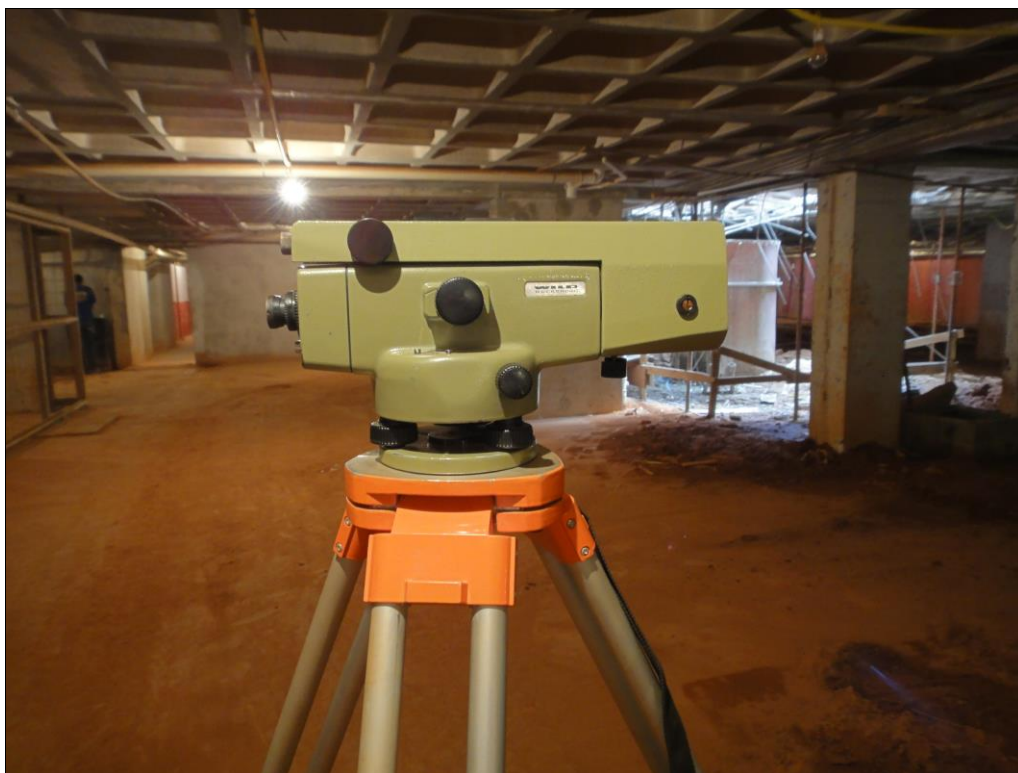
O equipamento utilizado nas medições dos recalques pode ser visualizado nas Figuras 18 e 19 a seguir.

Figura 18 - Nível Ótico utilizado.

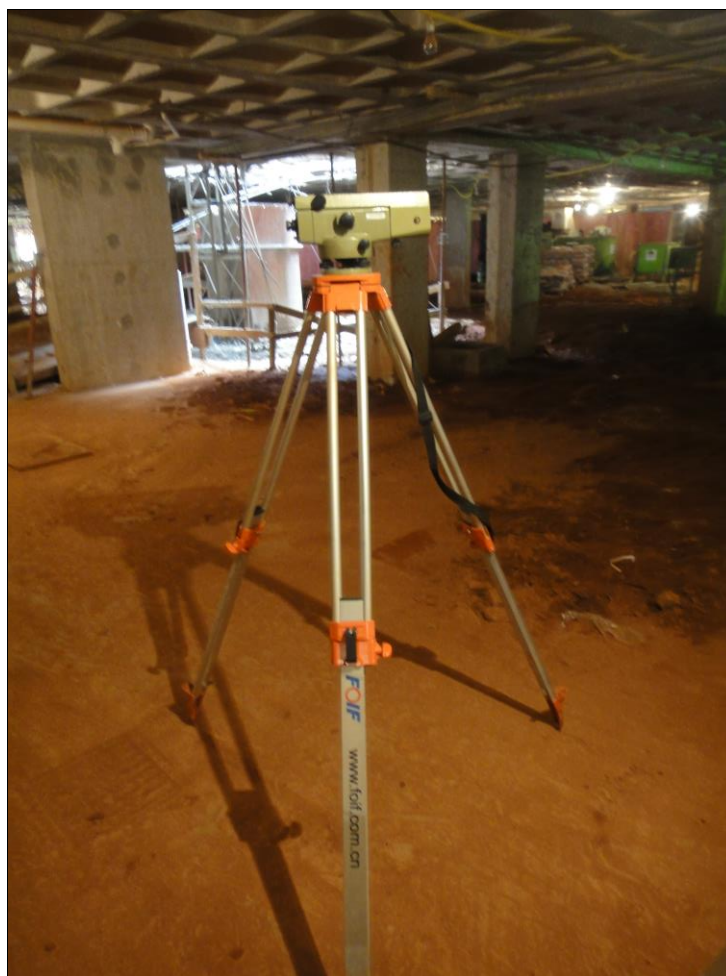
Figura 19 - Nível Ótico com tripé.

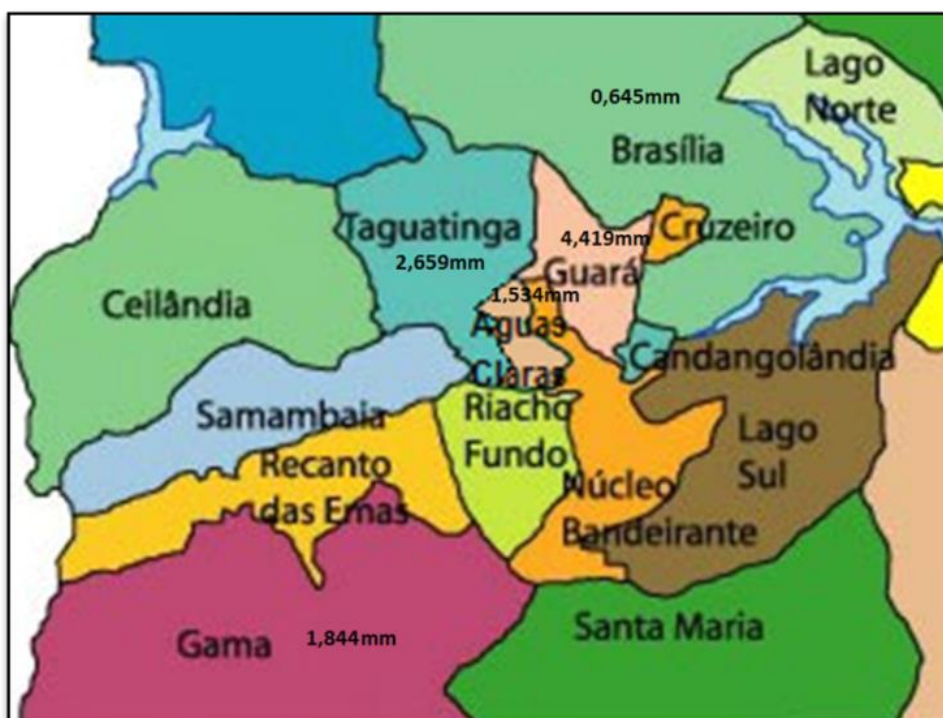
Figura 25- Mapa com recalque médio em cidades do Distrito Federal.

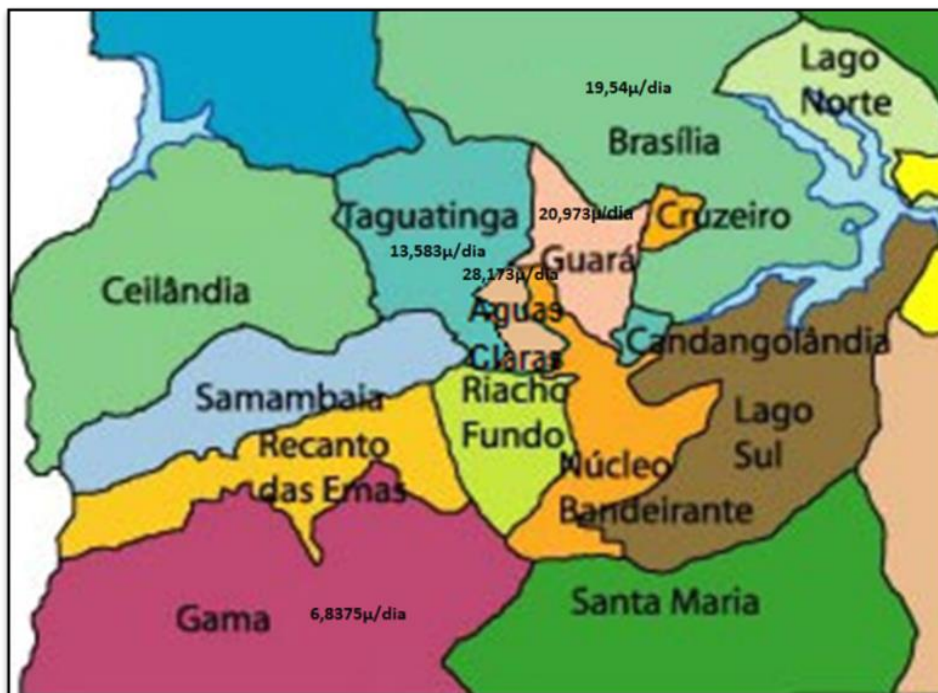
Figura 26 - Mapa com velocidade de recalque média em cidades do Distrito Federal.
